ÉGLISE SAINT-MARTIN-DE-TOURS

Restauration du retable sculpté polychrome

# DOSSIER DES OUVRAGES EXÉCUTÉS

JUIN À NOVEMBRE 2019

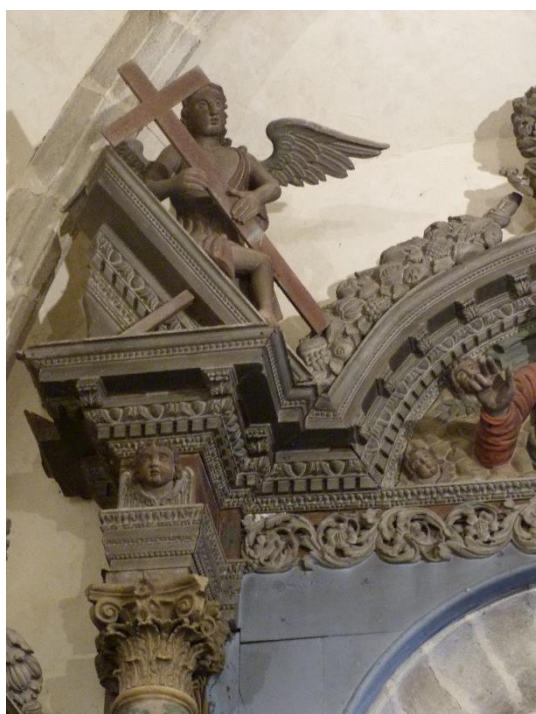
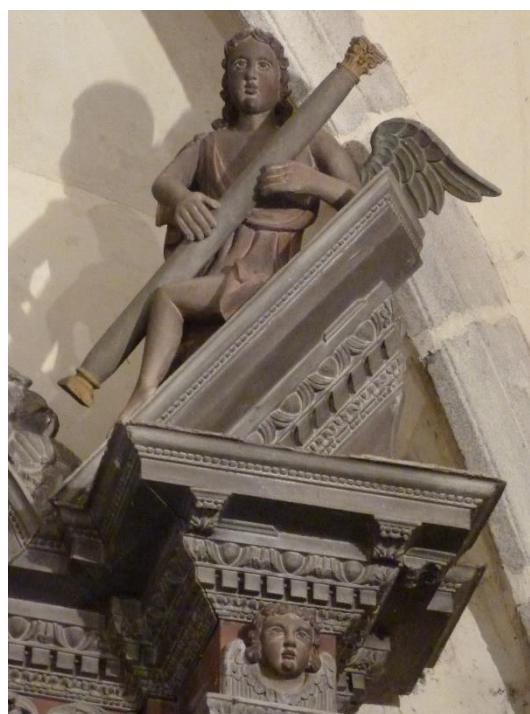
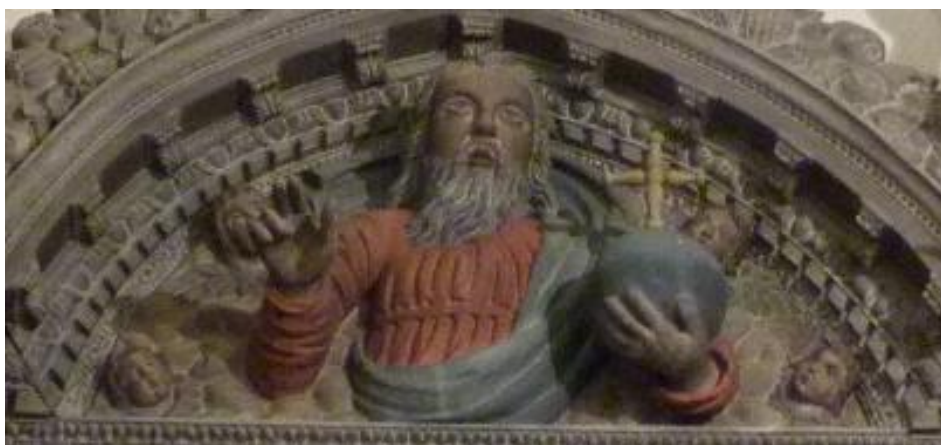
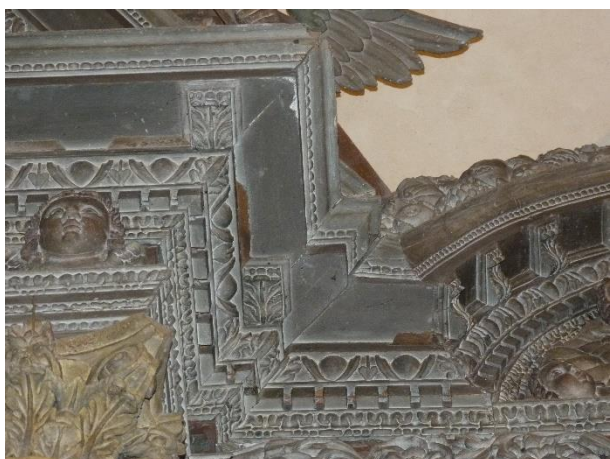
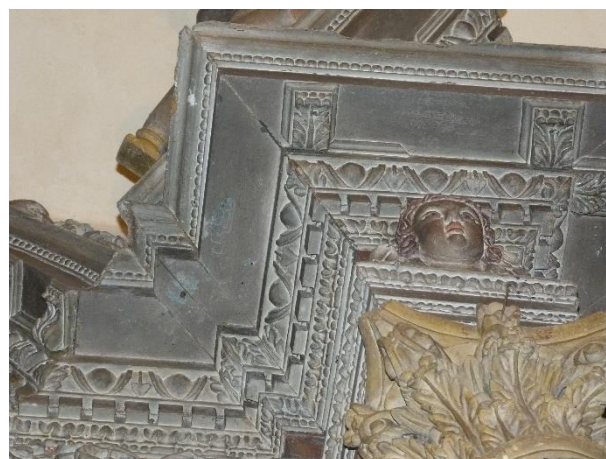
Le retable présente un état d'encrassement très important : les couleurs ne sont plus visibles, les carnations normalement roses sont noires, les contrastes n'apparaissent plus. Les ors des bases des colonnes et des fleurs des rinceaux végétaux des soubassements sont ternis. Le contraste avec les parties basses repeintes en bleu ciel vif est choquant.

Vues lors de notre visite pour production du devis en décembre 2017.  
On peut constater l'état d'encrassement très important : les couleurs ne sont plus visibles,  
les carnations normalement roses sont noires, les contrastes n'apparaissent plus.

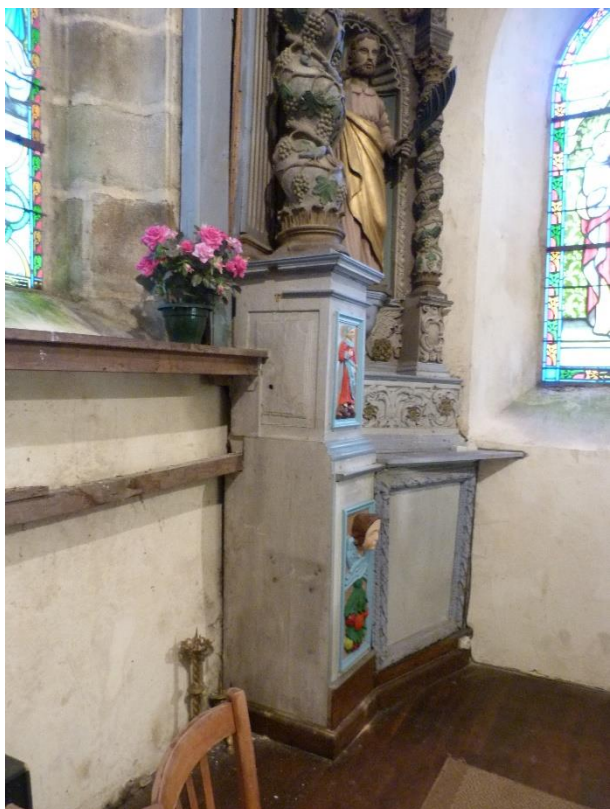
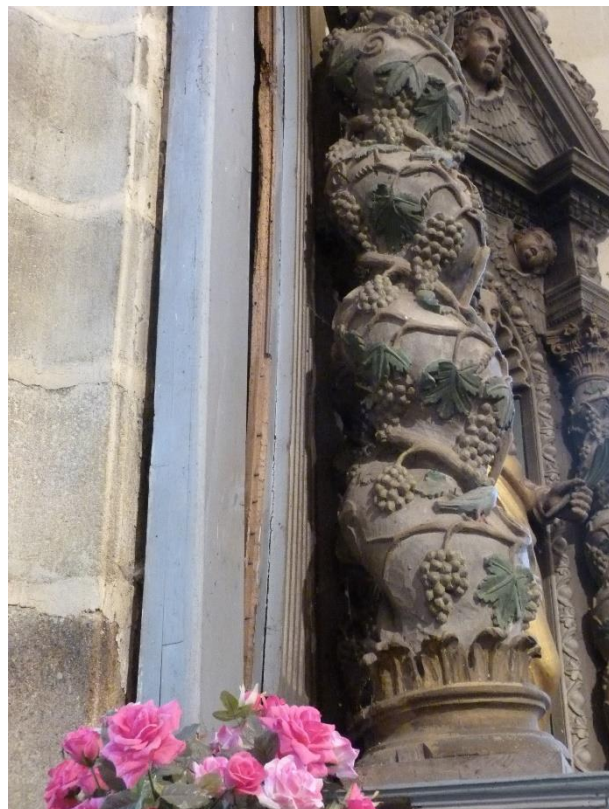
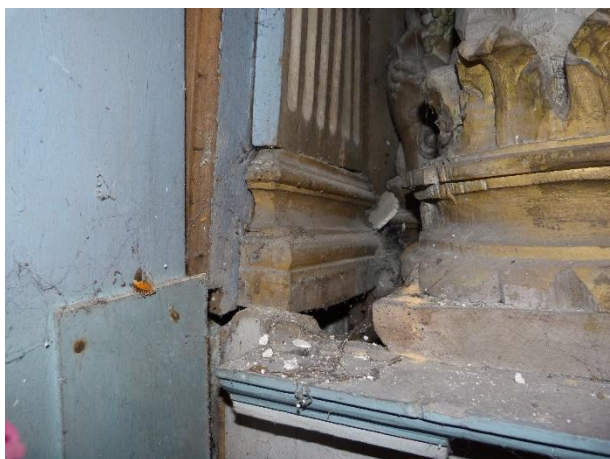
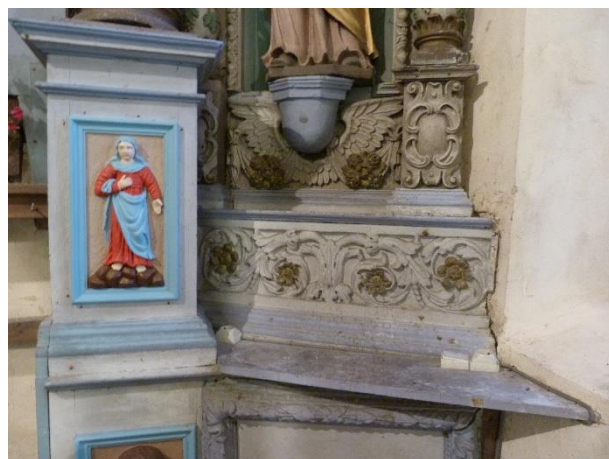
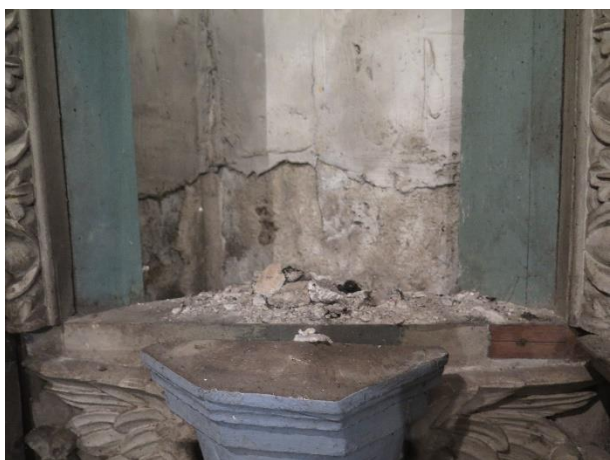
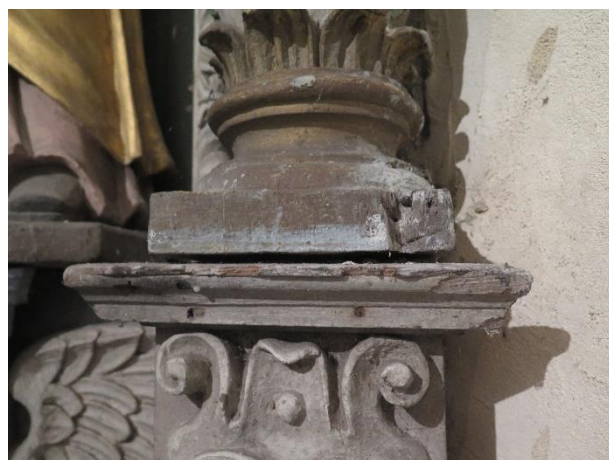
Le bois du retable est attaqué par les insectes xylophages, notamment sur les arrières des sculptures qui ne sont pas protégées par la peinture. Les insectes fragilisent le bois en le creusant mettant en péril les assemblages et certaines structures porteuses.

Certains défauts dus à la conception et la fragilité accrue du fait des insectes xylophages ont entraîné des mouvements de la structure avec un affaissement sur la droite et sur l'arrière. On voit que cet affaissement est ancien puisque l'habillage en bois peint en bleu qui encadre la baie a été positionné pour suivre la pente déjà fort inclinée de la colonne et de son pilastre. Le pilastre de droite est bombé au centre et partiellement décollé de son support.

Vues lors de notre visite pour production du devis en décembre 2017.  
On peut constater le mauvais état de conservation du support bois et de la structure.

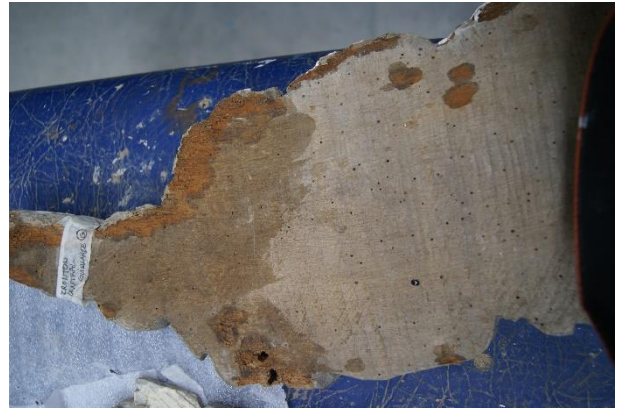
Traitement insecticide des bois nus par imprégnation.

- Traitement insecticide par imprégnation des bois nus de Per Xyl 10<sup>®</sup>.
- Durcissement des bois pulvérulents, à l'arrière du fronton et du cadre, par imprégnation de résine acrylique Paraloid B72<sup>®</sup>.

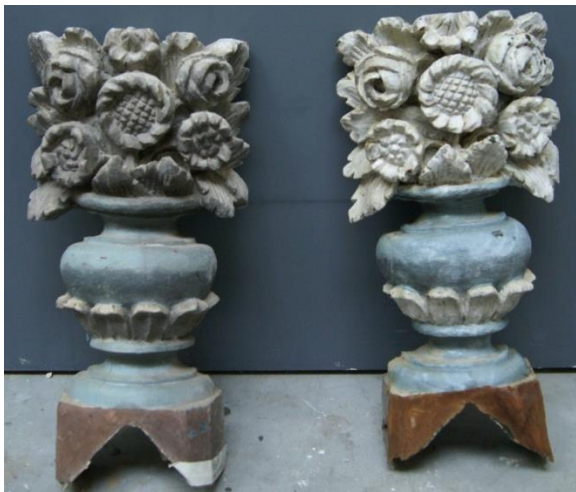
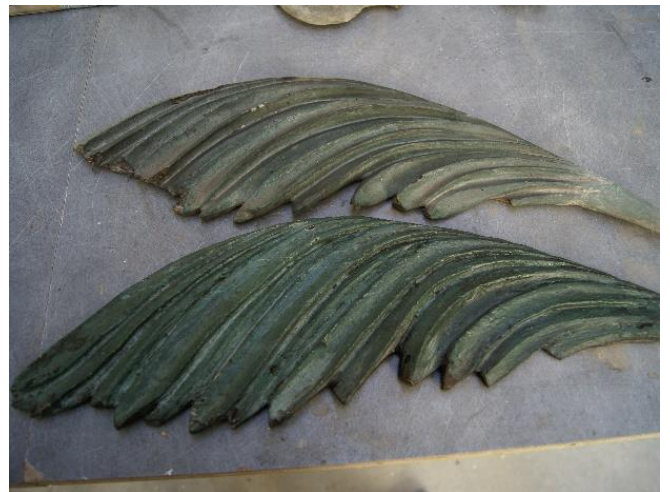
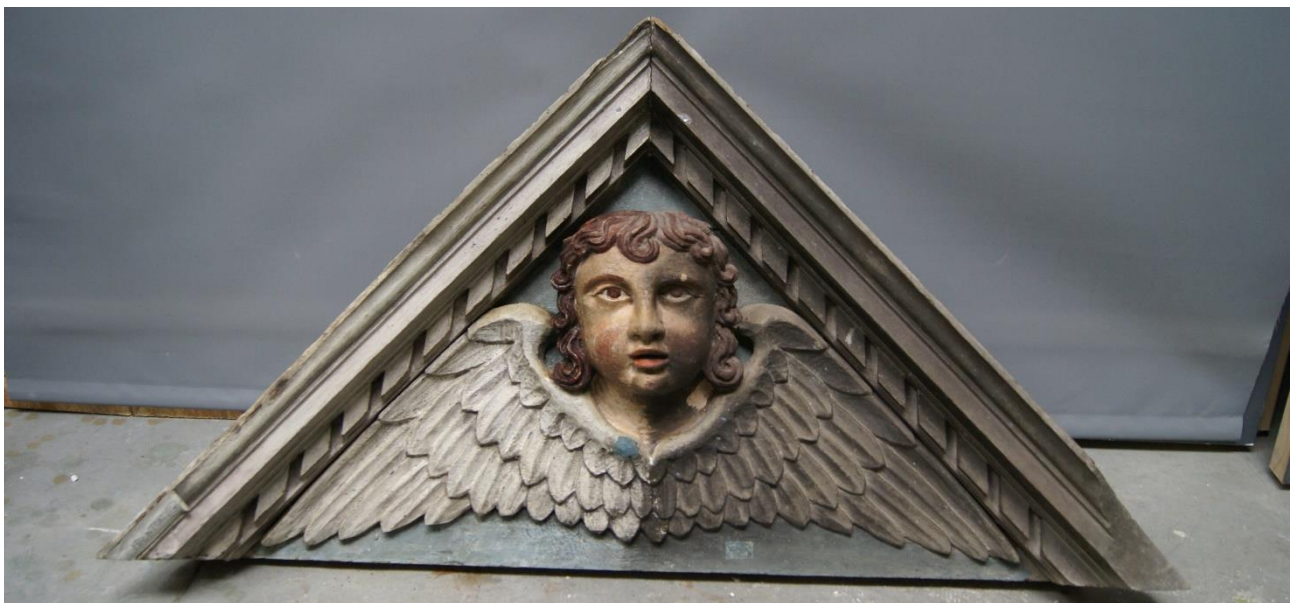
Vues comparatives avant/après nettoyage.

- Dépoussiérage à la brosse douce sous aspiration contrôlée.
- Nettoyage des décors par passage de mèches de coton imbibées d'une solution aqueuse de tri-ammonium de citrate (10%), puis d'EDTA Bisodique (5%). Rinçage à l'eau déminéralisé et essuyage par tamponnage.

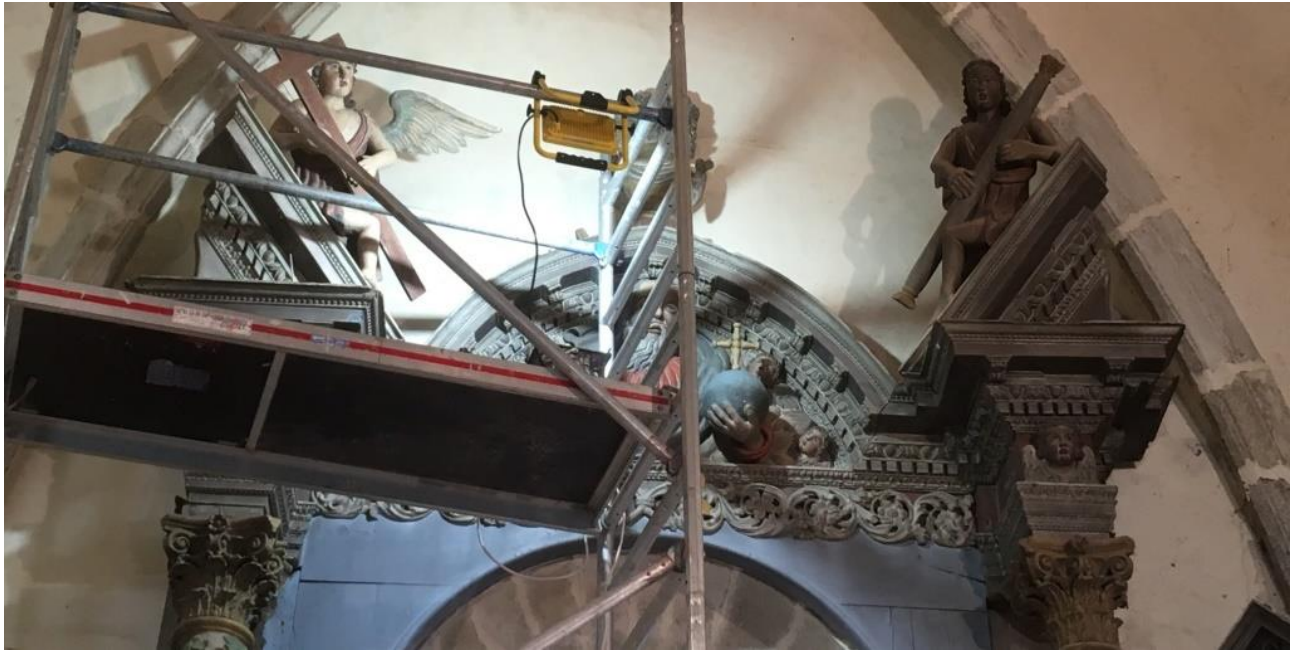
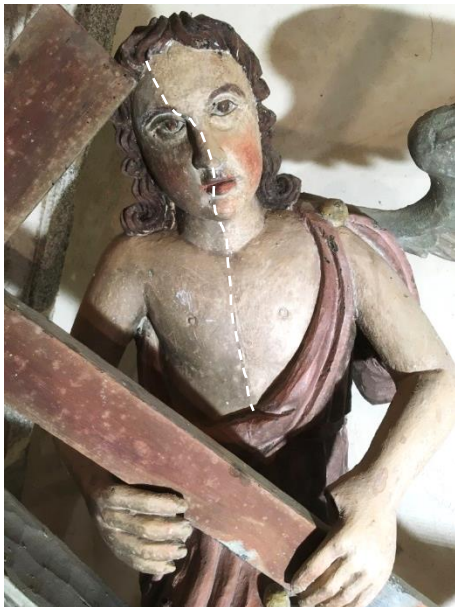
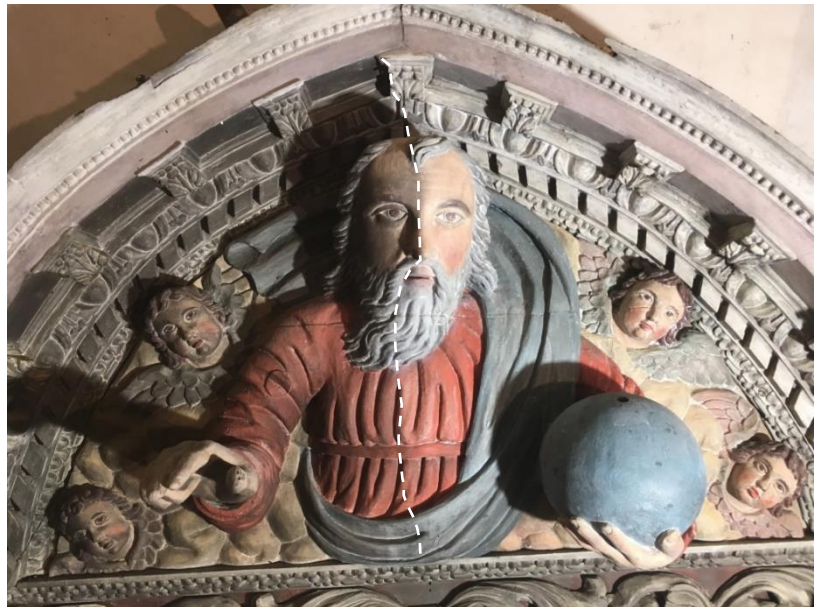
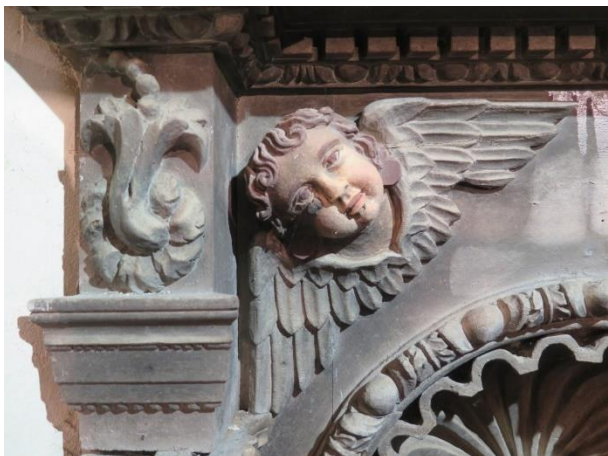
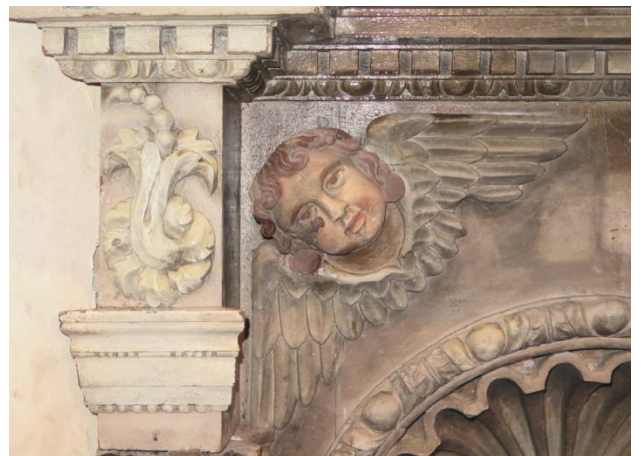
Vues comparatives avant/après nettoyage de la couche picturale.

Décrassage à l'éponge + eau tiède additionnée de Contrad C2000® à 5%. Les zones fortement encrassées situées sous les volumes sculptées ont été nettoyées par abrasion légère : application de blanc de Meudon humidifiées, frottées avec une brosse drue en soie de porc. Les zones les plus difficiles et insolubles ont été nettoyées à l'aide d'éponges légèrement abrasives pour les finitions de menuiserie.

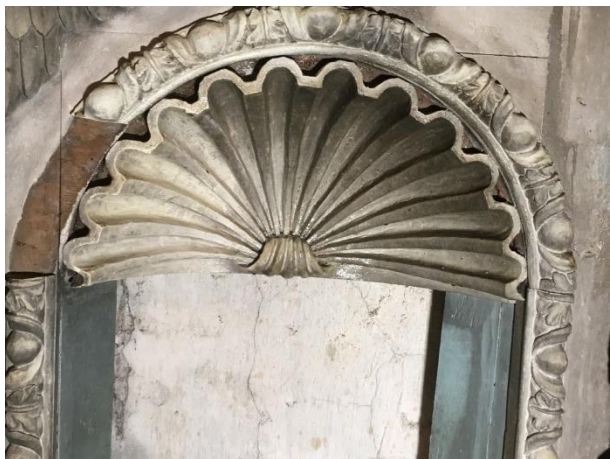
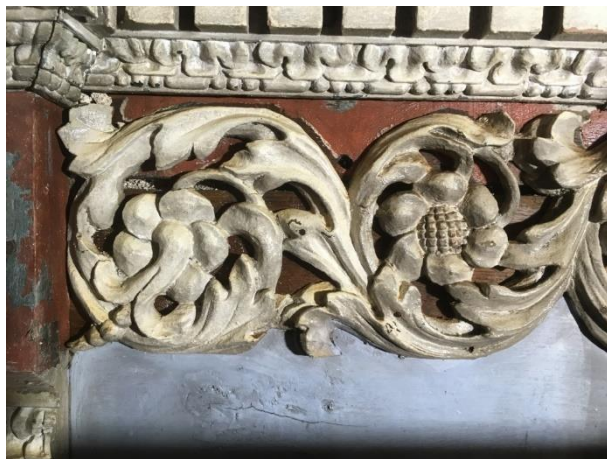
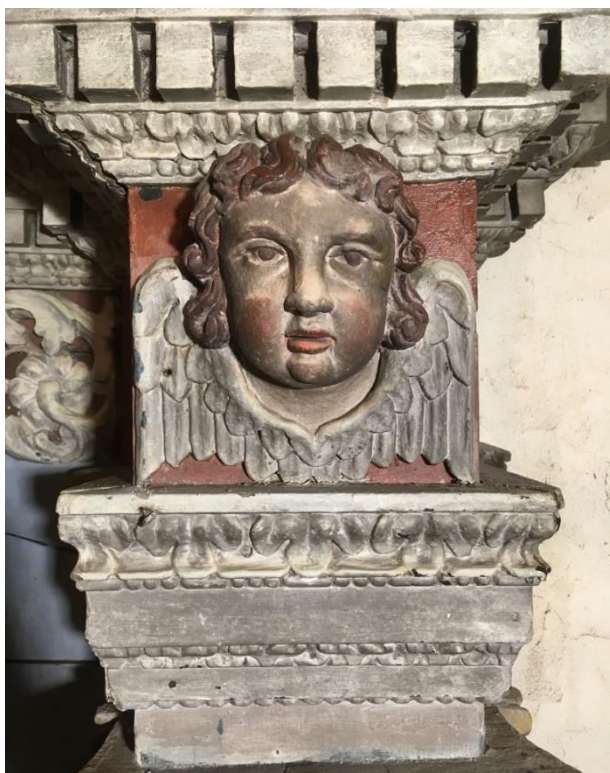
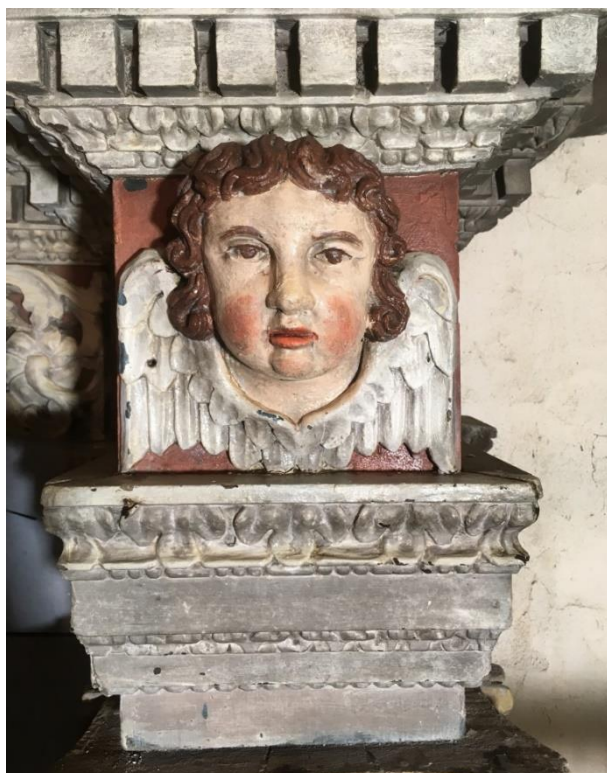
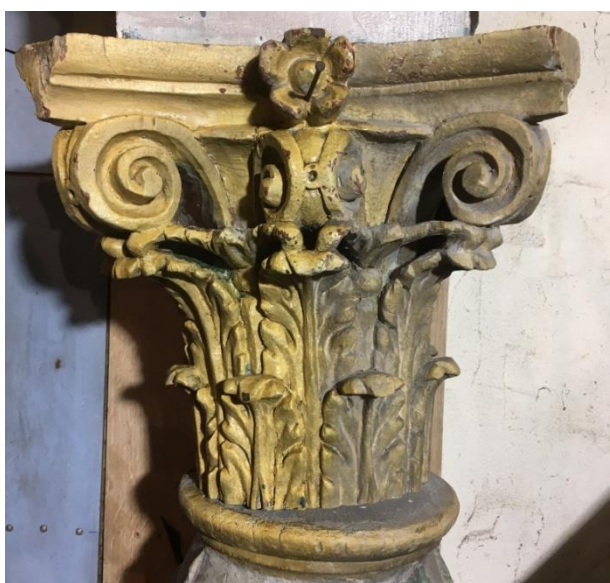
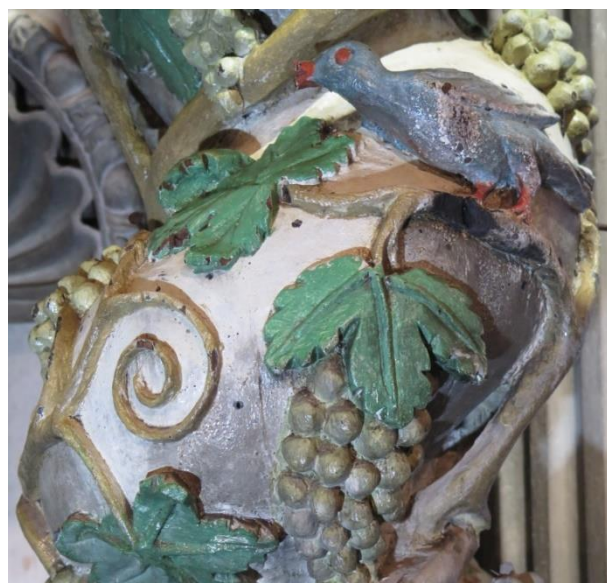
Vues comparatives avant/après nettoyage de la couche picturale.

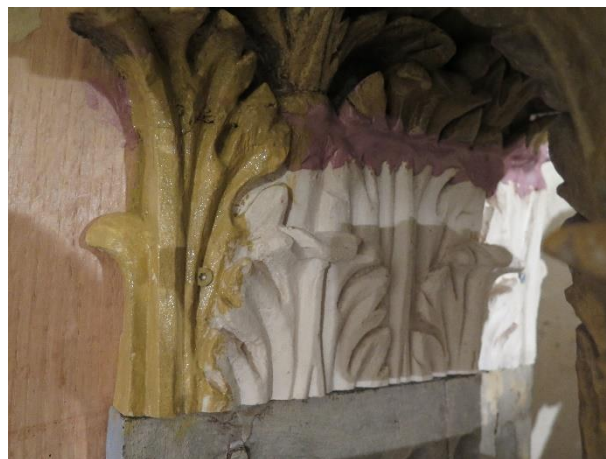
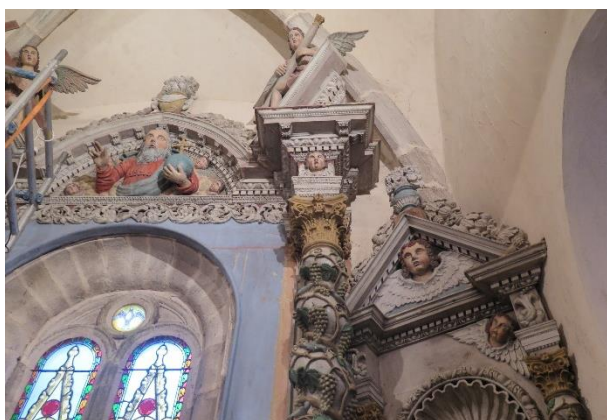
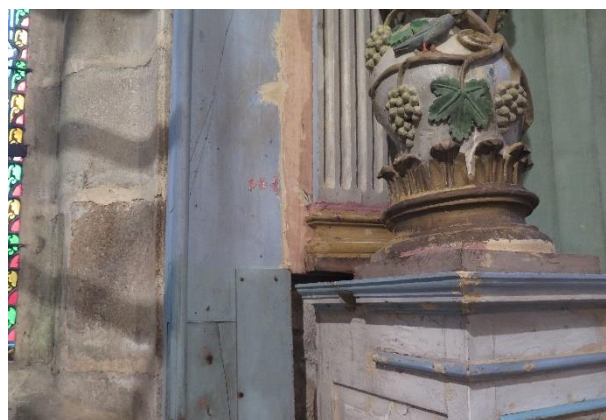
Changement de la planche de chêne servant de support au pilastre à l'arrière de la colonne de droite qui  
était complètement dégradée par les champignons.  
Elle a été fixée sur des tasseaux boulonnés à la maçonnerie. Puis le pilastre a été refixé par des vis.

- Changement de la planche de chêne servant de support au pilastre à l'arrière de la colonne de droite qui était complètement dégradée par les champignons. La planche a été détachée du pilastre et éliminée. Le pilastre très déformé (bombé au centre) a été remis à plat en atelier. Fourniture d'une planche en chêne massif de 2410 x 390 x 35 mm en remplacement. Elle a été fixée sur des tasseaux boulonnés à la maçonnerie. Puis le pilastre a été refixé par des vis.

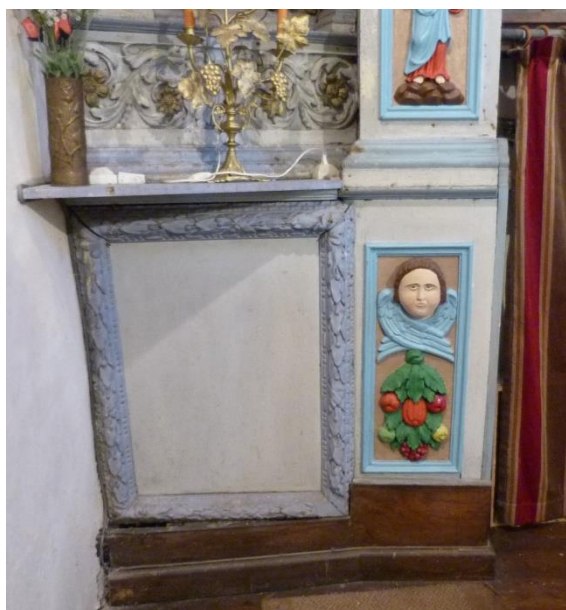
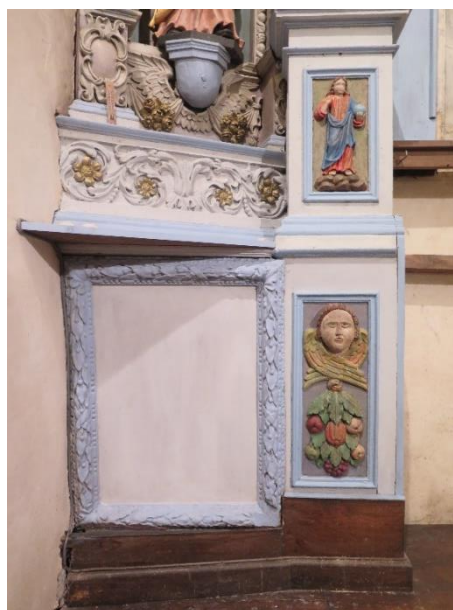
La partie basse présentant un repeint plus récent à en revanche était repeint pas bande entière sur les soubassements de pilastre qui étaient très hétérogènes. Ces boiseries sur lesquelles sont posées les bougies sont recouvertes de gouttes de cire sur lesquelles la peinture a été directement apposée, ce qui lui donne un aspect grumeleux même s'il n'y a pas de lacunes.

Vues comparatives avant / en cours / après restauration des panneaux repeints récemment.  
Dégagement du repeint récent à l'aide d'un décapeur thermique et d'acétate d'éthyle puis remise en  
teinte à l'acrylique selon les peintures anciennes retrouvées.

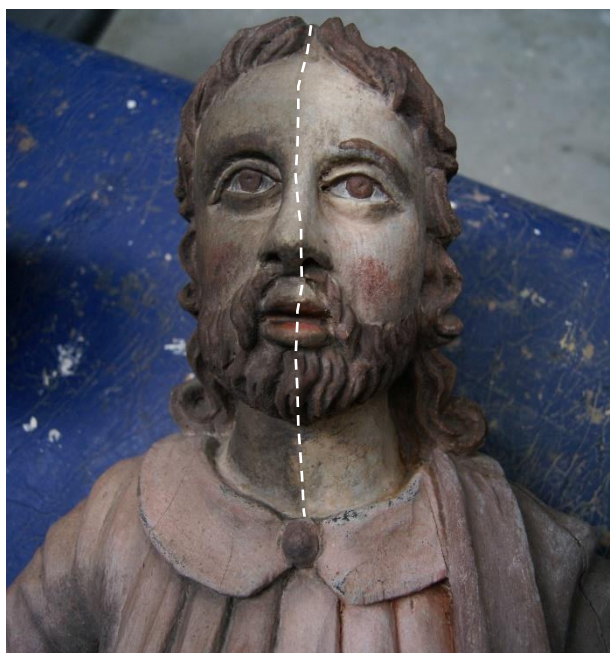
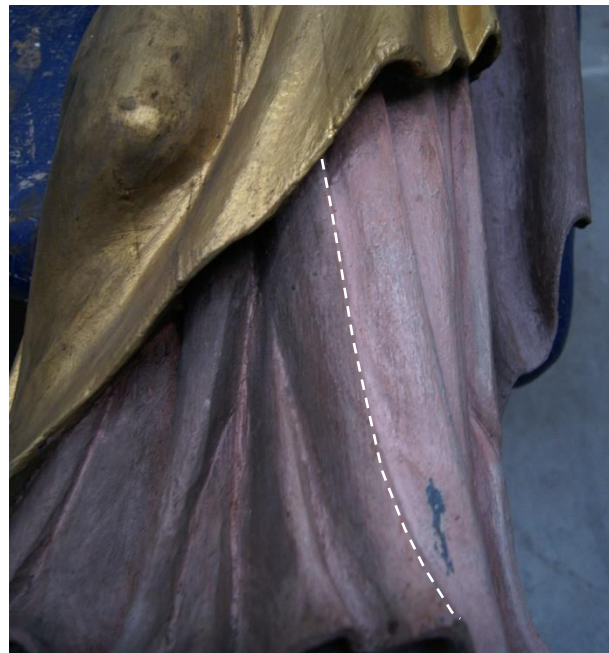
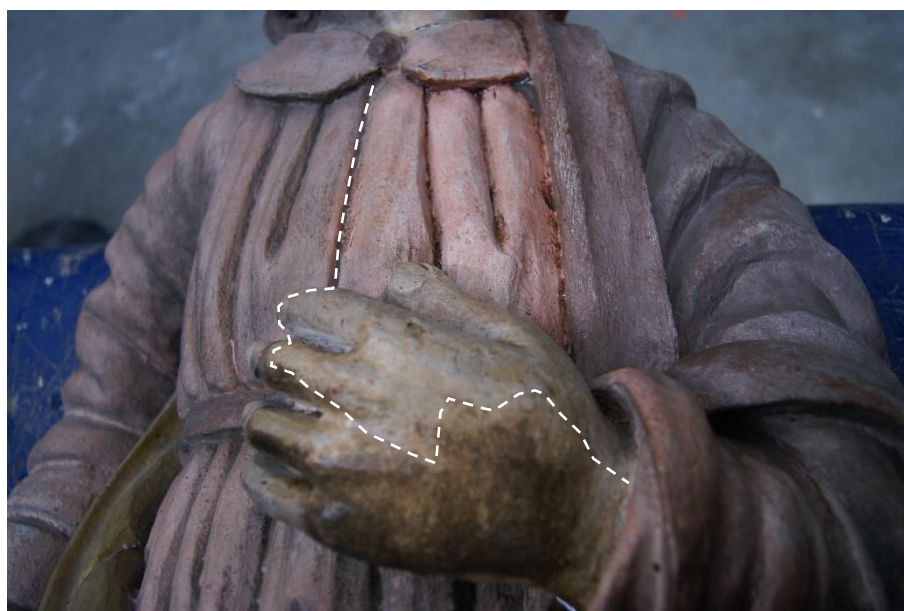
Vues comparatives avant/après nettoyage des décors.

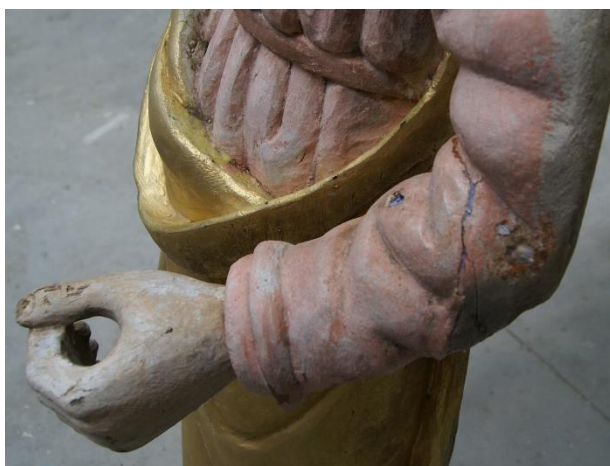
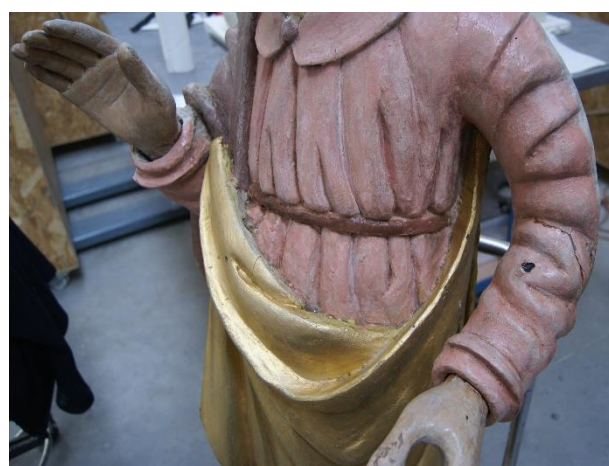
Vues révision de l'assemblage de l'avant-bras senestre.

Dépose/repose, mise en place de chevilles en fibre de verre et collage à l'aide d'adhésif acrylique
