ÉGLISE SAINT-MARTIN-DE-TOURS

Restauration du retable sculpté polychrome

# DOSSIER DES OUVRAGES EXÉCUTÉS

JUIN À NOVEMBRE 2019

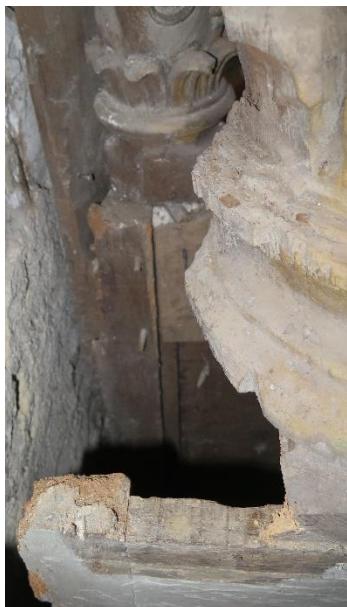
Vue de l'état de conservation  
du support de la colonne  
avant intervention

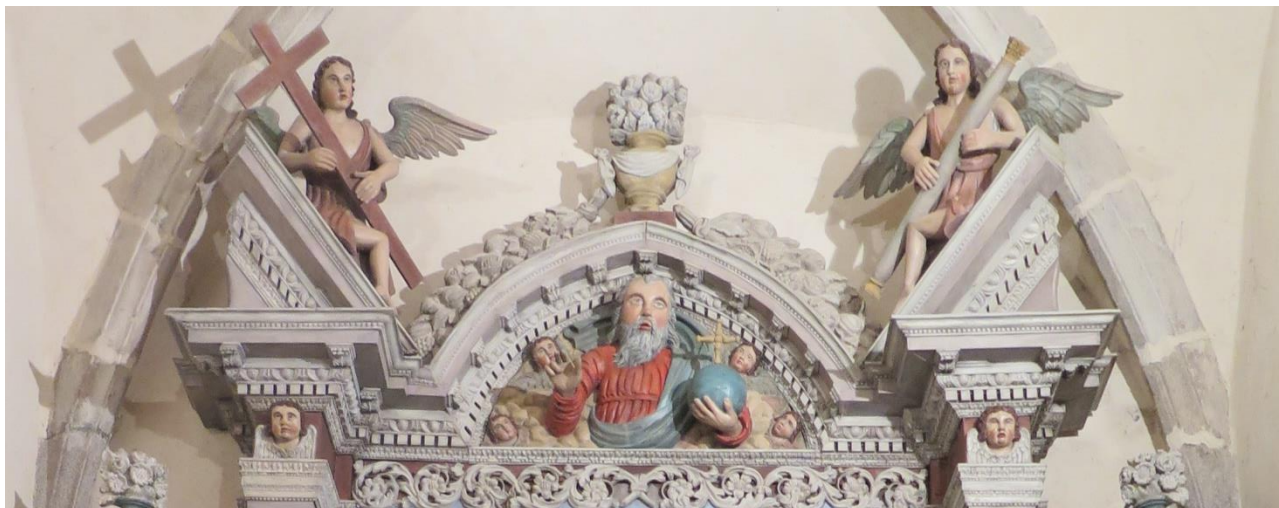
Vues après restauration, le jeudi 21 novembre 2019.

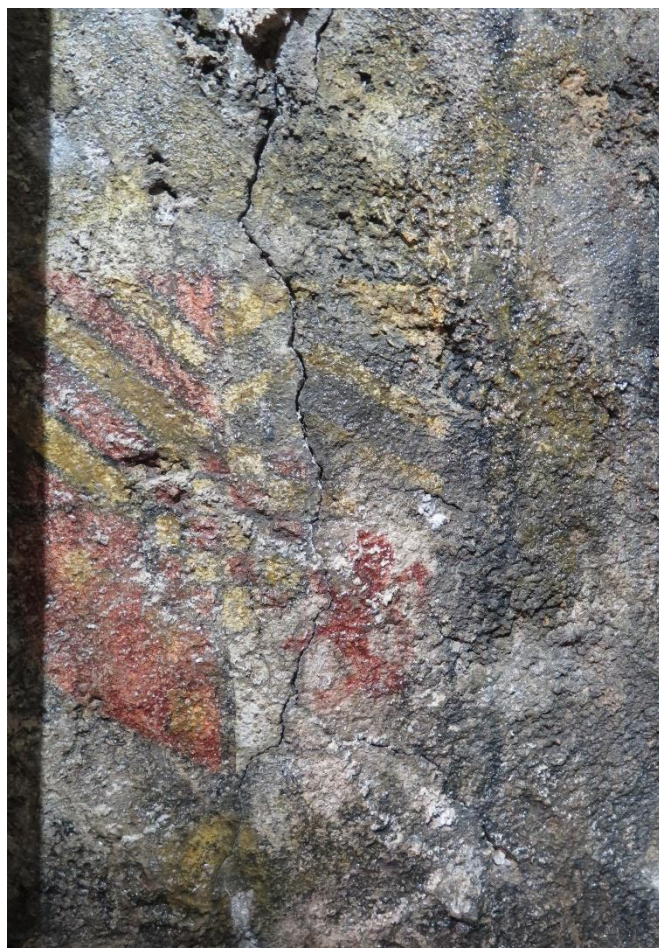
## DÉCOUVERTE D'UN BLASON A L'ARRIÈRE DU RETABLE

Lors du démontage des planches de fond de la niche, des morceaux d'enduits sont tombés faisant apparaître un motif de blason. Il semble entouré d'un cercle ocre et surmonté d'une couronne. Il pourrait dater de la première moitié du XVII<sup>e</sup> siècle.

Hypothèse : armes de Charles de Levis 4<sup>eme</sup> duc de Ventadour (décédé 1649) Comte de la Voulte
